BRIGITTE BENDER

Auswirkungen fehlerhaften Aufbaus eines Amphibienschutzzaunes auf den Schutz der Schwanzlurche

Nur ein perfekt aufgebauter Amphibienschutzzaun führt zu einem nennenswerten Erfolg mit dieser provisorischen Schutzmaßnahme. Vor allem bei Schwanzlurchen zeigt sich, daß ihre Schutzeffektivität von kleinen, aber sehr wichtigen Details abhängig ist.

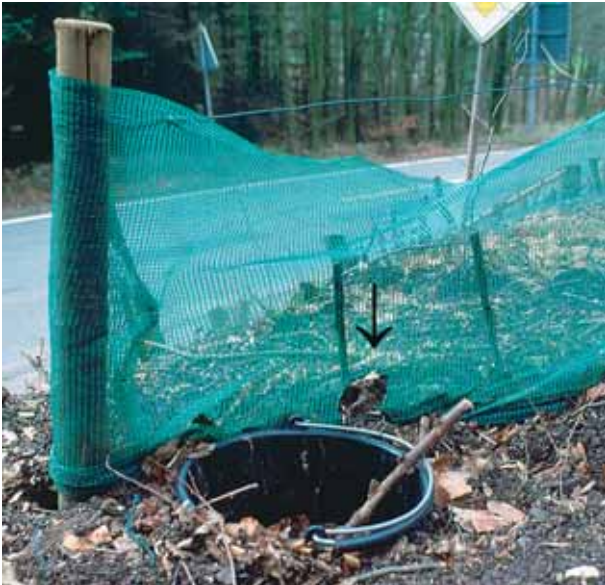
Abb. 1. Der Zaun war teilweise so beschädigt, daß er gerade im unteren Bereich, direkt oberhalb des Erdbodens etliche, bis faustgroße Löcher hatte (Pfeil).

8. Der Zaun war teilweise so beschädigt, daß er gerade im unteren Bereich direkt oberhalb des Erdbodens etliche bis faustgroße Löcher im Ma-

terial aufwies, die von Amphibien als Lücke wahrgenommen wurden.

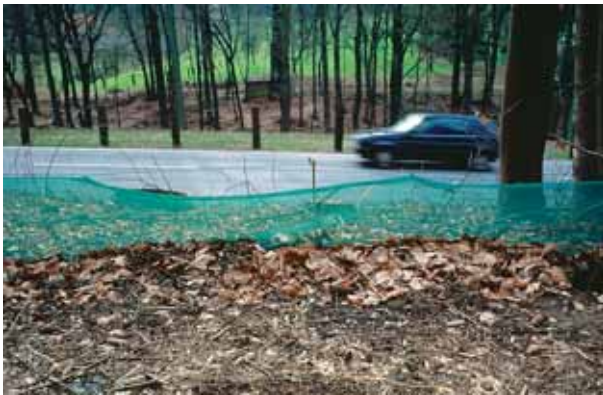
Abb. 2. Der Spanndraht war nicht alle 20 cm durchgefädelt, sondern hing oberhalb des Zaunes.

6. Der Spanndraht war nicht alle 20 cm durchgefädelt, sondern hing oberhalb des Zaunes und war nur etwa alle 100 cm mit einer Krampe befestigt.
