# **Eingriffe in die Fließgewässer: Beispiel Krollbach bei Hövelhof (Senne)**

Manfred HOFMANN, Paderborn

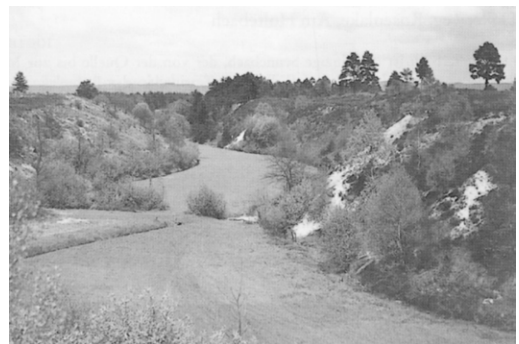
Abb. 3: Flößwiesen in den Schluchttälern der Mittleren Senne. Beispiel: Am Hausten-/ Knochenbach; (Historische Aufnahme). Quelle: BUSCHMEIER 1995, S. 29.

diese Weise entstanden kastenförmige, wenig gewundene, waldfreie Talzüge (Abb. 3 und 4), in der Literatur oftmals als „Erosionsschluchten“ bezeichnet (MAASJOST 1933; SERAPHIM 1978). Insgesamt bieten diese Täler jedoch aufgrund ihrer physischen Beschaffenheit nur wenig Spielraum für anthropogene Eingriffe.

Karten- und Bildaufnahmen oder in der Natur an vielen Stellen noch Hinweise auf die früheren Eingriffe erkennbar (Abb. 3 und 4).

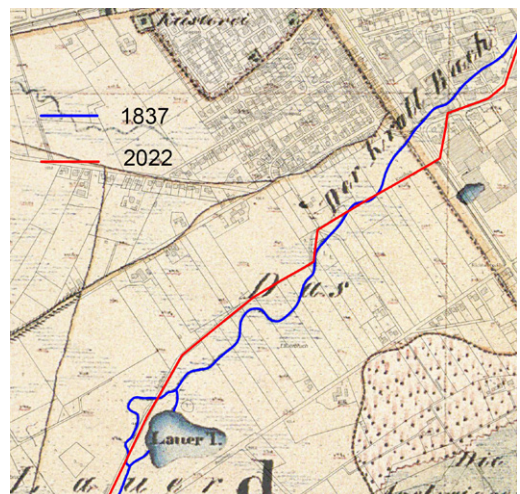
Abb. 5: Früherer und gegenwärtiger Kröllbachlauf südlich von Hövelhof. Kartenvorlage: Preußische Kartenaufnahme (Uraufnahme) 1837 + DGK5 Grundriss von GEOBASIS NRW, 2022 (Lizenz: govdata.de/dl-de/by-2-0).

gelangen und sich dort absetzen. Auch dürfte es zu Laufverlagerungen kommen. Durch wiederholte Überspülungen, Durchbrüche, Laufverlagerungen und Sedimenteinträge, eventuell zusammen mit anfallenden Verlandungsprodukten aus den überfluteten Niederungen, würden die tiefer liegenden Geländeabschnitte allmählich aufgefüllt, sodass letztlich ein relativ gleichmäßig geformter Schwemmkegel entsteht, durchzogen von flachen Abflussrinnen und kleinen noch nicht aufgefüllten Eintiefungen, die Vernässungsstellen oder gar Teiche bilden, und damit dem Entwicklungsstadium entsprechen, das auf dem Urmesstischblatt für das Lauer Bruchgebiet angezeigt wird (Abb. 5).

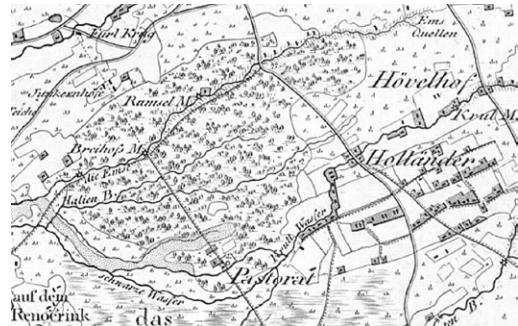
**Abb. 8:** Hövelhof um 1800. Ausschnitt aus Le Coq Karte, Section XIII (1805), Maßstab verändert.  
Quelle: Internet-Portal „Westfälische Geschichte“ (<http://www.westfaelische-geschichte.de/kar370>).

Am Ostufer des Krollbaches (linkes Bachufer) liegen gleichmäßig aufgereiht einige Bauernhöfe (Abb. 8). Sie sind Teil einer größeren Ansiedlung, Neues Dorf („Niendorf“) oder Riege "Am Teichwasser" genannt, von der angenommen wird, dass sie im 17. Jahr-

Aus der Stärke der gezeichneten Linien und aus der konsequenten Fortsetzung der Laufrichtung in Abb. 8 lässt sich schließen, dass der Hauptarm des Krollbaches zur Ems zieht. Mit dieser Ausrichtung nach Südwesten fügt sich der Krollbach wieder in das Muster aus Dünenzügen und Eintiefungen ein, das oben für das gesamte Gebiet um Hövelhof als kennzeichnend angesehen wurde.

Auf der Le Coq Karte gehen vom Krollbach unterhalb der Höfereihe nach beiden Seiten Nebenarme ab (Abb. 8). Der nördliche Arm führt am Jagdhaus vorbei und wieder zum Hauptarm zurück. Bei ihm scheint es sich um einen Graben zu handeln, der die Aufgabe hatte, die Gräfte am Jagdhaus mit Wasser zu versorgen. Der etwas weiter südlich abzweigende Arm entspricht richtungsmäßig dem zum Haustenbach führenden Lauf der Gegenwart. Er führt durch das Lauer Bruch.
